## Шланг наддувочного воздуха

1809771 (1.11618)  
2057832 (1.11619)

Scania P-/G-/R-/T-Series  
Scania 4-Series  
Scania Bus 4-/F-/K-/N-Series

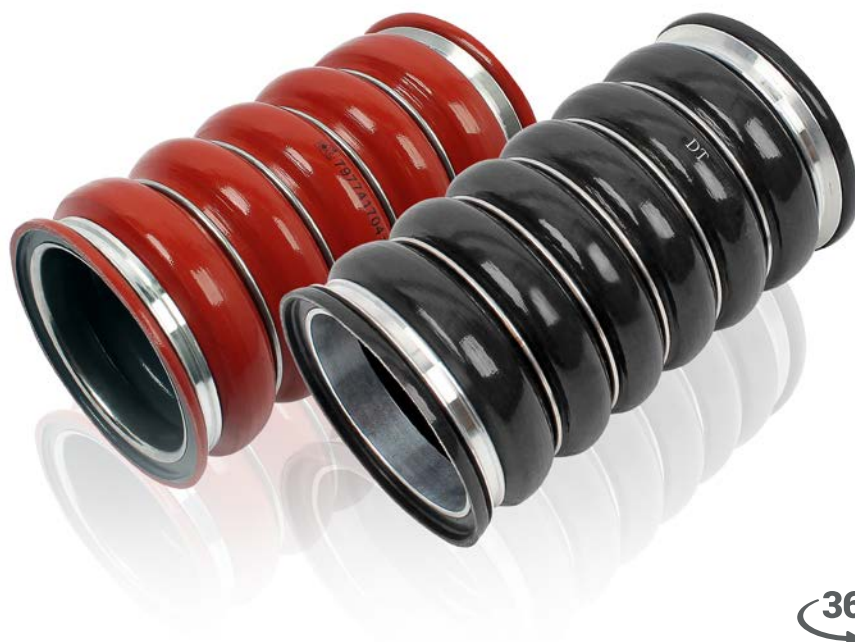
Наружный диаметр: 107 mm  
Внутренний диаметр: 100 mm  
Длина: 180 mm  
Material: MVQ/FMVQ (1.11618)  
ECO/MVQ (1.11619)

Шланги наддувочного воздуха 1.11618 и 1.11619 отличаются высоким качеством исполнения. Правильный состав материала особенно важен для обеспечения продолжительного срока службы шлангов наддувочного воздуха. Сочетания каучука (силиконовый каучук/фторсиликоновый каучук или эпихлоргидриновый каучук/силиконовый каучук) выдерживают экстремальные температуры и невосприимчивы к масляному туману, который оседает тонким слоем на внутренних стенках шлангов наддувочного воздуха.

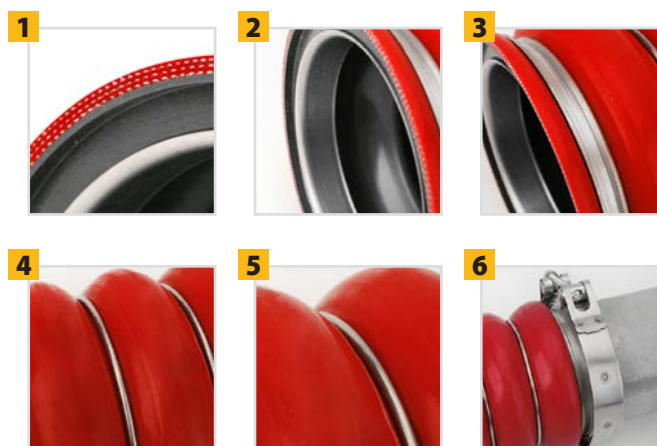
### Конструкция шлангов наддувочного воздуха

- 1 Тканевая вставка
- 2 Внутренние усиливающие кольца
- 3 Внешние усиливающие кольца
- 4 Предусмотренные сгибы
- 5 Высококачественные опорные кольца, изготовленные из нержавеющей стали
- 6 Точно подходящие зажимы

В то же время изделия остаются эластичными благодаря предусмотренным сгибам и многослойным тканевым вставкам. Необходимая устойчивость шлангов наддувочного воздуха обеспечивается опорными кольцами из нержавеющей стали и усиливающими кольцами на концах шлангов, что гарантирует идеальную установку и прочную посадку шлангов.
